## Industriellt dag- och avloppsvatten i Upplands Väsby

- en potentiell föroreningskälla för dess sjöar  
och vattendrag?

*En inventering och sammanställning av utvalda industriella  
verksamheter i Upplands Väsby kommun*

**Åsa Berglund**

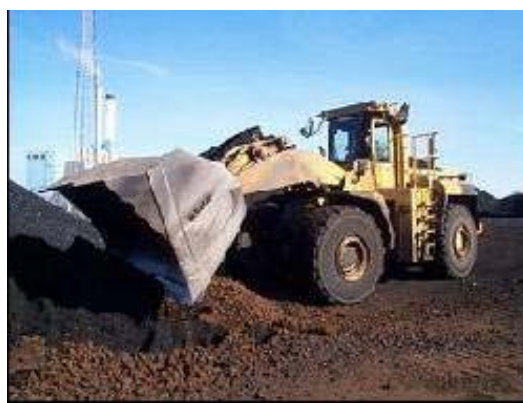
Figur 8: Engson Maskin.

*Bakgrund till studien:* Engson Maskin AB bedriver uthyrning av entreprenadmaskiner och utför tvätt och service på dessa. Fordonstvätt sker manuellt med högtryck och rengöringsmedlet som används är Trutest x-y-z (alkaliskt och mikroemulsion, från Kemibolaget i Bromma). Totalt används ca 50 liter koncentrat/år. Tvättvattnet leds via en 20 m<sup>3</sup> stor slamränna till två oljeavskiljare med en total effektiv volym av 3 m<sup>3</sup>. Därefter går vattnet till dagvattennätet, dvs. Väsbyån. Den oljeavskiljare som finns utanför verkstaden okulärbesiktas en gång i månaden och töms vid behov av Ragnsells (ca 2 gånger/år). Då töms även den andra oljeavskiljaren samt tvättrännen i tvätthallen.

*Provtagning:* Vid provtagning enligt det kontrollprogram som finns för fordonstvätten, påvisades svårnedbrytbara ämnen då kvoten BOD/COD är mindre än 0,5 (i mars 2003 var kvoten 0,37). Dessutom uppmättes kadmium (1,2 µg/l) som inte får förekomma (Naturvårdsverket, 1996). Då detta vatten inte är kopplat till spillvattennätet utan till dagvattnet saknas fastställda gränsvärden. Riktvärdena för spillvatten till Käppala används då även för detta vatten. Riktvärdet för zink är till spillvatten 0,2 mg/l och var vid årets mätning till dagvatten 0,61 mg/l.

Hos Engson Maskin bör man undersöka om inte denna verksamhet också ska kopplas till spillvattennätet och i samband med detta även undersöka recirkulationen av tvättvatten, vilket kommer att bli ett krav framöver (Naturvårdsverket, 1996). Engson har i dagsläget högre utsläpp direkt ut till Väsbyån än vad reningsverken vill ha på vatten inkommande till rening.

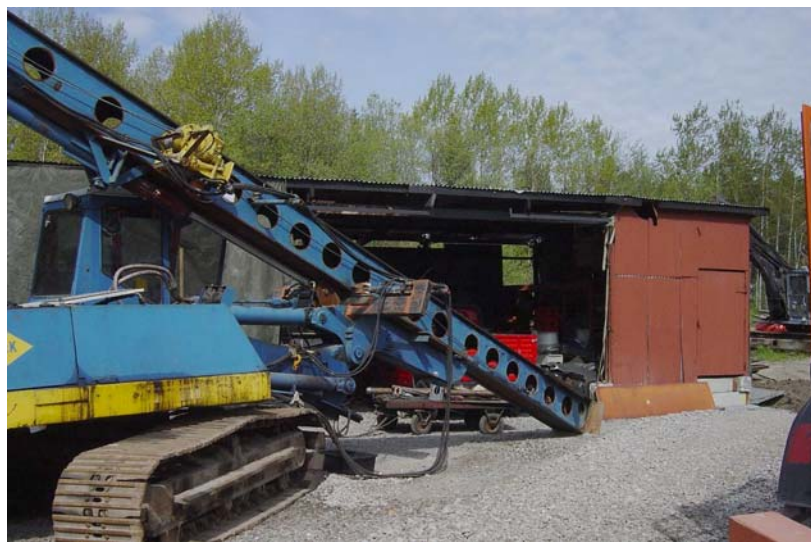
Figur 13: *Väsby Kranlyft.*

Verksamheten har ännu inte några egna maskiner/fordon, men tänker starta ett försäljningskontor i anslutning till verkstaden. Ca 20 maskiner/år tvättas i tvätthallen och man använder "MAC 54" från Nordiska Maskinkemikalier (ca 200 liter/år). Oljebyten sker i reparationshallen och hydraulolja fylls på vid service, ca 2 000 liter/år (kan numera bli upp till 4 000 l/år pga. de nya miljövänliga sorterna som måste bytas dubbelt så ofta). En spilloljecistern på 1 m<sup>3</sup> finns inne i tvätthallen, den töms av RECI (Statoil). I tvätthallen står ett fat med dieselolja samt ett omärkt fat med avfettningsmedel. Man har också en tvättmussla som töms två gånger/år till spilloljecisternen. Ca en liter skärvätska används per år. Innanför tvätthallen finns ett litet rum där kemikalier (smörjolja) förvaras. Detta utrymme har ingen golvbrunn. Vid spill används en våtdammsugare.

*Övrigt:* Verksamhetsansvarig visar runt på området utanför planket, och berättar att MC klubben Mjölner har verksamhet där och har egen avloppstank. Utanför klubbens byggnad finns en hel del bråte, men uppenbarligen inget kemiskt material. Resterande bråte och gamla maskiner på området har fastighetsägaren Sten Thunman i sin firma Väsby Kranlyft (som alltså inte alls är "före detta" utan i full drift). Väsby Kranlyft har ingen verkstad att tillgå utan utför troligen service och reparationer direkt ute på gården (oasfalterat). Svårare reparationer har ibland överlåtits till HVL Maskinservice.
