# Inventering av vandringshinder i Oxundaåns avrinningsområde

Katarina Nordström  
sommaren 2004

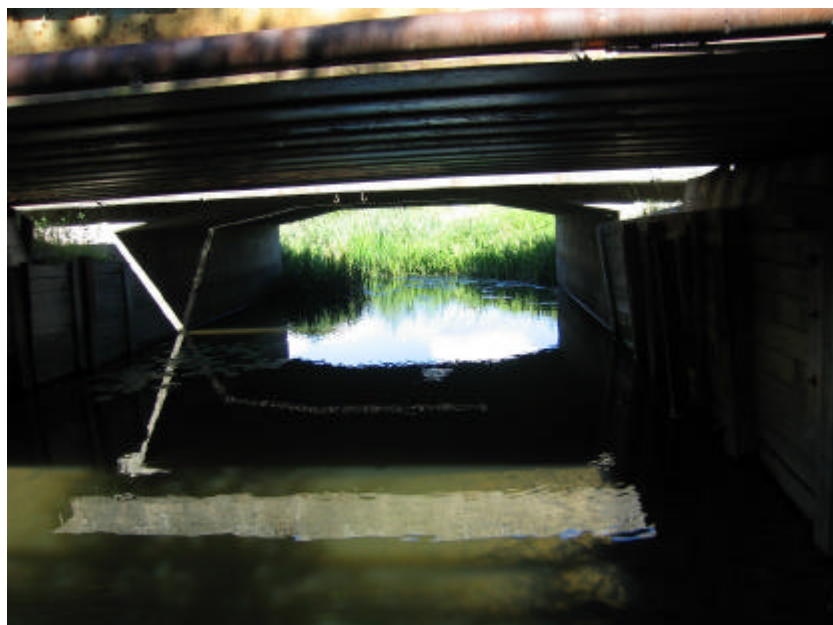
| Punkt<br>(Prioritering) | Namn | Typ | Bild | Problemdefinition | Kommentar |
|---|---|---|---|---|---|
| 15 (1) | Verkaån<br>(järnväg/<br>gamla Sthlmsvägen) | Bro | 15 | Landbrygga saknas<br>väg (12 m) och järnväg<br>(15 m) | Förekomst av utter<br>och bäver på<br>sträckan. Värdefullt<br>vattendrag. |

**Prioritering 1: punkt 15, Verkaån (Järnväg/gamla Stockholmsvägen).** Landbrygga saknas på en ca 27 m lång sträcka. Mycket trafikerade vägar. Förekomst av utter och bäver finns på åsträckan.

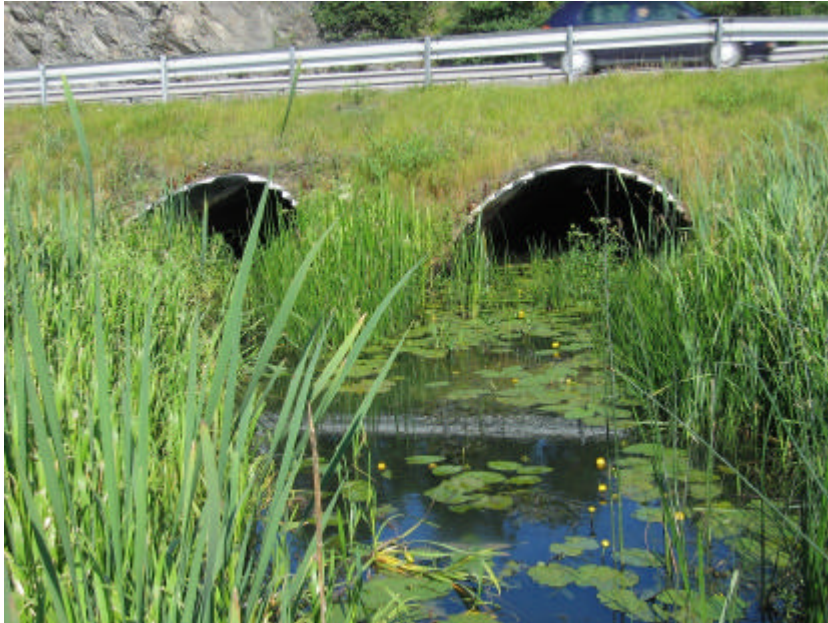
| 16 | (2) | Verkaån<br>(E4) | Trumma | 16 | Landbrygga saknas i<br>båda trummorna | Förekomst av utter<br>och bäver på<br>sträckan. |

**Prioritering 2: punkt 16, Verkaån (E4).** Landbryggor saknas i båda trummorna. Mycket trafikerad väg. Förekomst av utter och bäver finns på åsträckan.

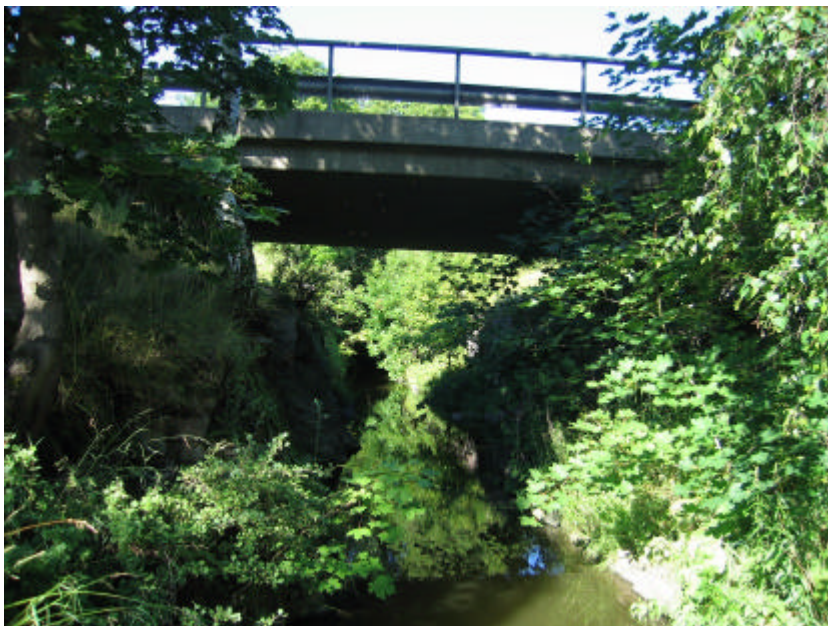
| Punkt<br>(Prioritering) | Namn | Typ | Bild | Problemdefinition | Kommentar |
|---|---|---|---|---|---|
| 1 (3) | Hagbyån (Sandavägen) | Bro | 1 | Landbrygga saknas | |

**Prioritering 3: punkt 1, Hagbyån (Sandavägen).** Landbrygga saknas under mycket trafikerad väg. Värdefull åsträcka med rik vattenföring mellan två av avrinningsområdets största sjöar.

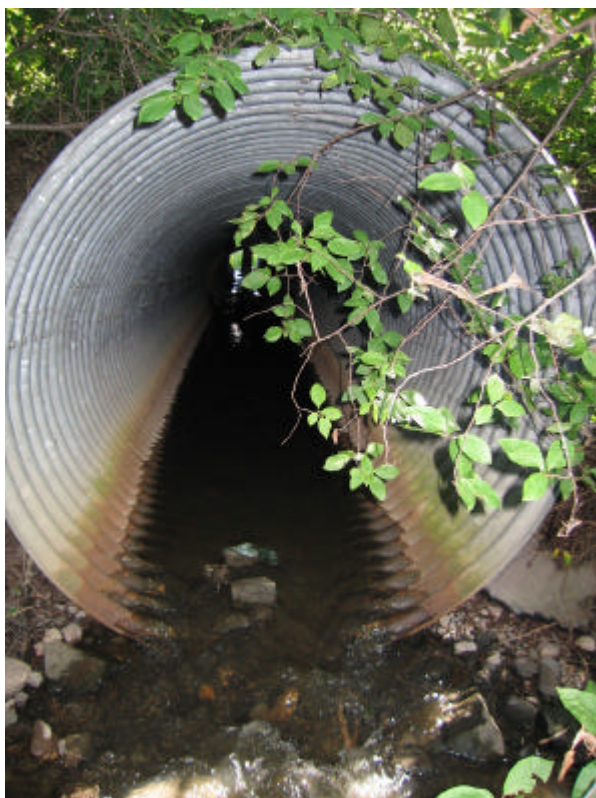
| Punkt<br>(Prioritering) | Namn | Typ | Bild | Problemdefinition | Kommentar |
|---|---|---|---|---|---|
| 6 (4) | Karbydiket (väg 264) | Trumma | 6 | Fall/hastighet/djup/<br>bottensubstrat/<br>landbrygga saknas | Sträcka med pot.<br>värdefull<br>bottenfaunalokal.<br>Väg påverkas ev. av<br>Norrtorpsleden.<br>Kontrollera ev<br>hinder i anslutning<br>till väg/järnväg<br>uppströms. |

**Prioritering 4: punkt 6, Karbydiket (väg 264).** Lång trumma (30 m) med problem som fall, djup, hastighet, bottensubstrat och avsaknad av landgång under mycket trafikerad väg. Potentiellt värdefull bottenfaunalokal finns nedströms trumman. Vägen kommer eventuellt att påverkas av Norrortsledens sträckning.

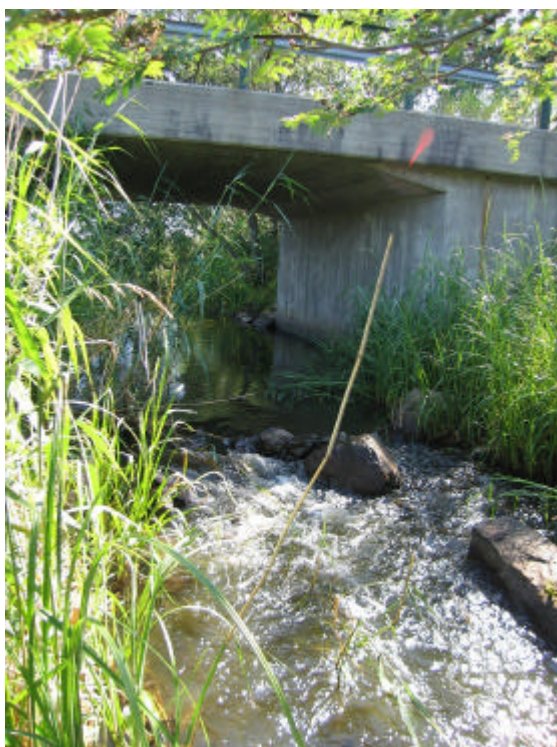
| Punkt<br>(Prioritering) | Namn | Typ | Bild | Problemdefinition | Kommentar |
|---|---|---|---|---|---|
| 4 (5) | Hagbyån (Fällbro) | Bro | 4 | Landbrygga saknas | Värdefull, lång<br>åsträcka med rik<br>vattenföring mellan<br>två stora sjöar. |

**Prioritering 5: punkt 4, Hagbyån (Fällbro).** Landbrygga saknas under mindre, men relativt trafikerad väg. Värdefull åsträcka med rik vattenförling mellan två av avrinningsområdets största sjöar.

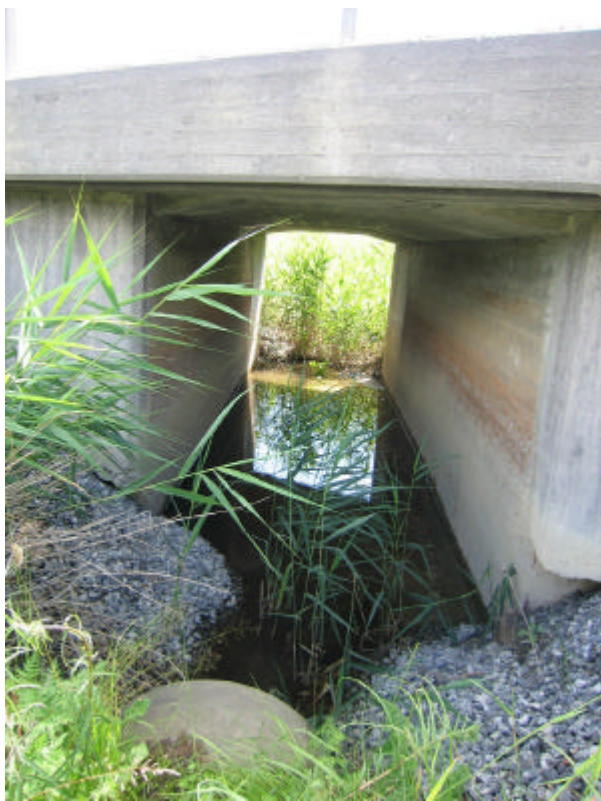
| Punkt<br>(Prioritering) | Namn | Typ | Bild | Problemdefinition | Kommentar |
|---|---|---|---|---|---|
| 9 (6) | Lindödiket (väg 268) | Bro | 9 | Landbrygga saknas | Möjlig förekomst av<br>bäver. Hinder långt<br>uppströms. |

**Prioritering 6: punkt 9, Lindödiket (väg 268).** Landbrygga saknas under mycket trafikerad väg. Nedströms liggande trumma (under gångväg/cykelväg) är 12 m lång, med trumkanten i samma nivå som dikesbotten. Ån rinner mellan Lövhagen vid Vallentuna flygplats och Fysingen via Lindö golfbana (våtmark, fd Fredensjöarna). Möjligen finns bäver på sträckan. Punkten ligger långt upp i systemet med relativt låg vattenföring varför lägre prioritet satts på denna åtgärd.

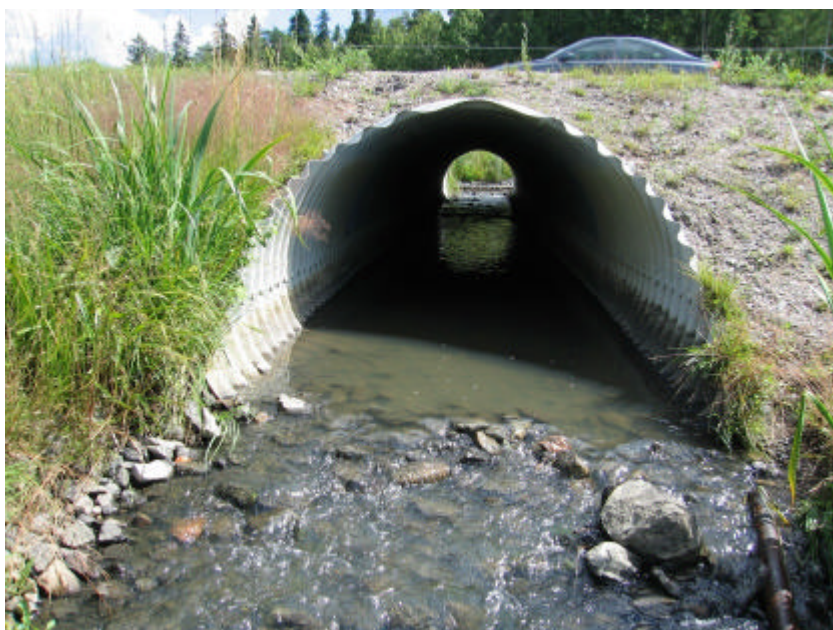
| Punkt<br>(Prioritering) | Namn | Typ | Bild | Problemdefinition | Kommentar |
|---|---|---|---|---|---|
| 7 (7) | Ormstadiket | Trumma | 7 | Landbrygga saknas | Kulvertering av ån<br>uppströms. |

**Prioritering 7: punkt 7, Ormstadiket.** Trumman är 16 m och landgång saknas under mycket trafikerad väg. Åträckan uppströms vandringshindret är delvis kulverterad varför lägre prioritet satts på denna åtgärd.
