## **Sjöar och vattendrag i Oxundaåns avrinningsområde 2014**

Författare: Ulf Lindqvist onsdag 24 juni 2015  
Rapport 2015:15  
Naturvatten i Roslagen AB  
Norr Malma 4201  
761 73 Norrtälje  
0176 – 22 90 65

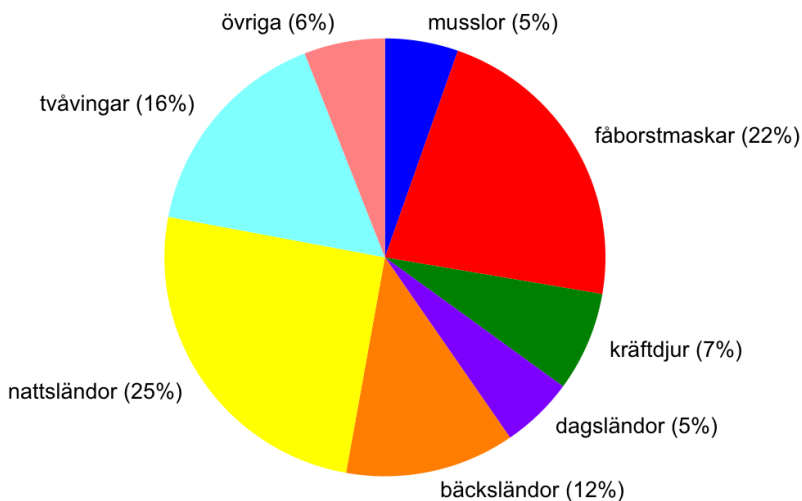
Figur 5. Bottenfaunas artsammansättningen i Hargsån 2014

taxonomiska grupper som vardera utgjorde mindre än fem procent av den totala abundansen redovisas i kategorin övriga. Nattsländor, som utgjorde 25% av den totala abundansen, var dominerande taxonomisk grupp i Hargsån. Vanligast förekommande var Stenryssjebyggaren *Hydropsyche angustipennis*. Vanligt förekommande var även gruppen Oligochaeta (fåborstmaskar), familjen Chironomidae (tvåvingar) och kryssbäcksländor av släktet *Nemoura sp.* Kategorin övrigt utgjorde ca 6 % av den totala abundansen och omfattade bland annat Nematoda (rundmaskar) och Coleoptera (skalbaggar). I Hargsån dominerade föroreningskänsliga familjer (ca 51% av den totala abundansen) som Sphaeriidae, Chironomidae och Oligochaeta. Här hittades dock även ett stort antal individer av mer föroreningskänsliga arter bland familjerna Leptophlebiidae (starrdagsländor) och Nemouridae (kryssbäcksländor). De föroreningskänsliga (ASPT 6-10) utgjorde ca 31 % av den totala abundansen.

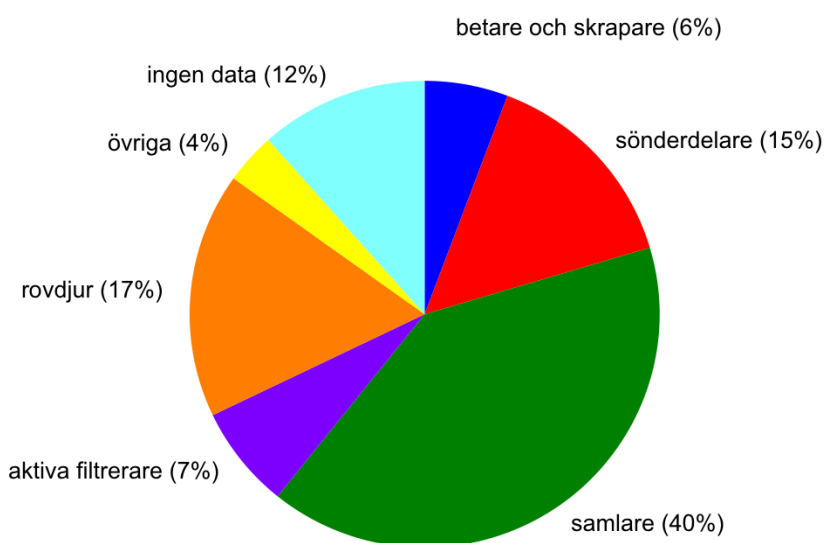
Figur 6. Bottenfaunans födofunktion i Hargsån 2014.

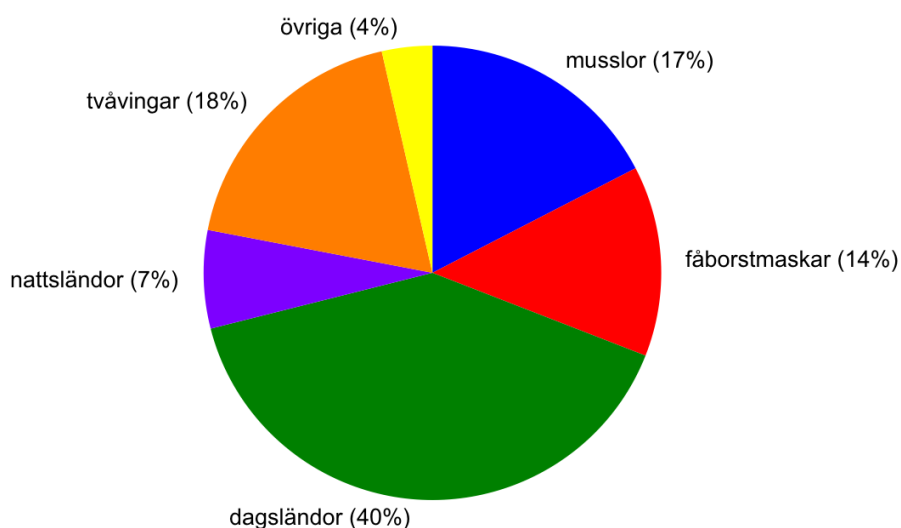
Figur 11. Bottenfaunans artsammansättningen i Verkaån 2014

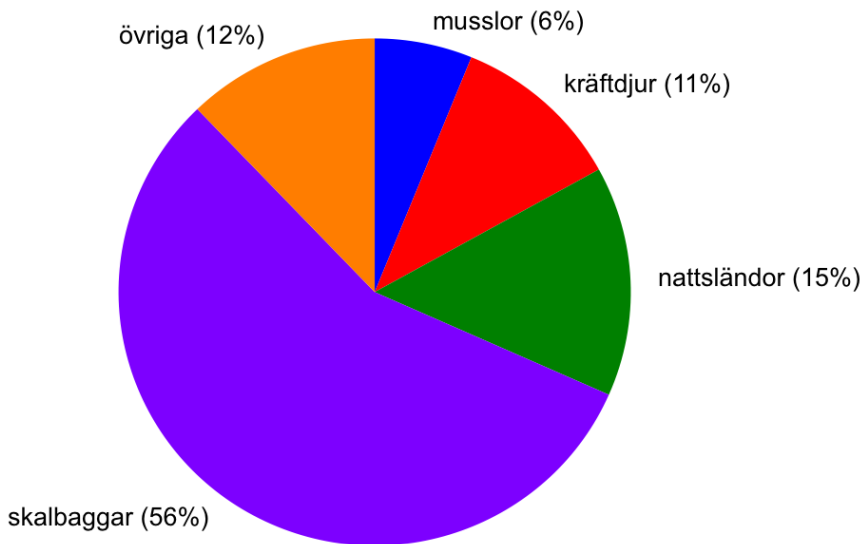
Figur 19. Bottenfaunans artsammansättningen i Karbyån 2014

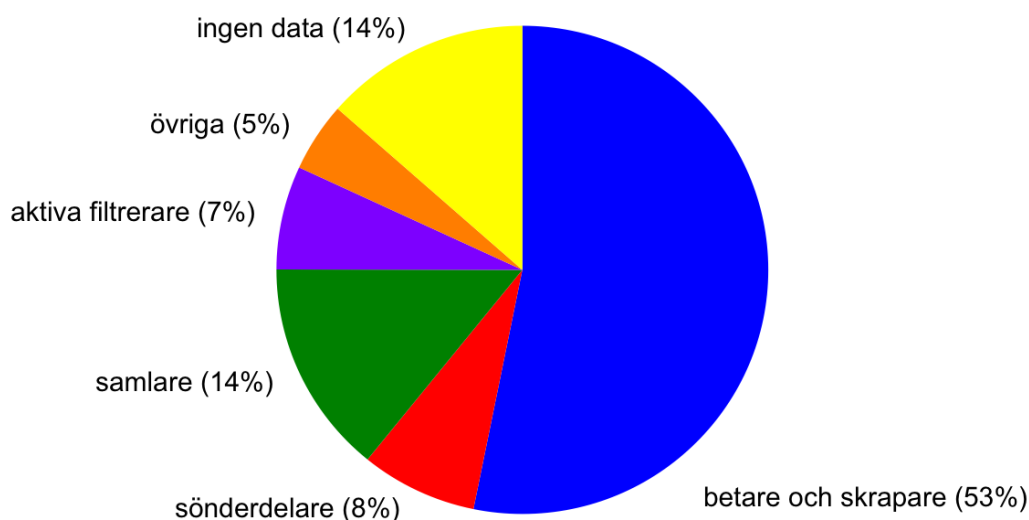
Figur 20. Bottenfaunans födofunktion i Karbyån 2014.

I Karbyån dominerades bottenfaunasamhället av “betare och skrapare”, bäckbaggen *Elmis aenea*, se figur 20. Vanligt förekommande var även ”samlare”, gruppen Oligochaeta (fåborstmaskar).

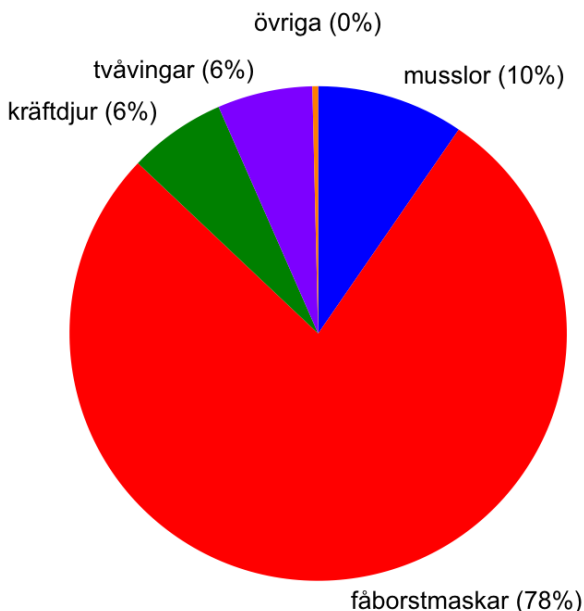
Figur 25. Bottenfaunans artsammansättningen i Hagbyån 2014

Kategorin övrigt utgjorde ca 8 % av den totala abundansen och omfattade bland annat Nematoda (rundmaskar) och Trichoptera (nattsländor). I Hagbyån dominerade helt föroreningsståligen familjer och grupper (ca 95 % av den totala abundansen) som Sphaeriidae, Chironomidae och Oligochaeta. Här påträffades inga föroreningskänsliga familjer eller grupper.

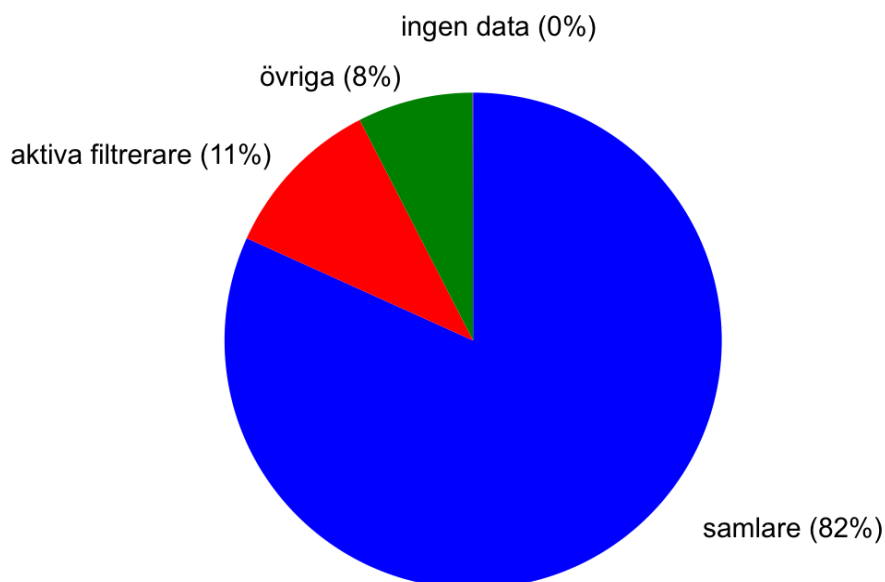
Figur 26. Bottenfaunans födofunktion i Hagbyån 2014.

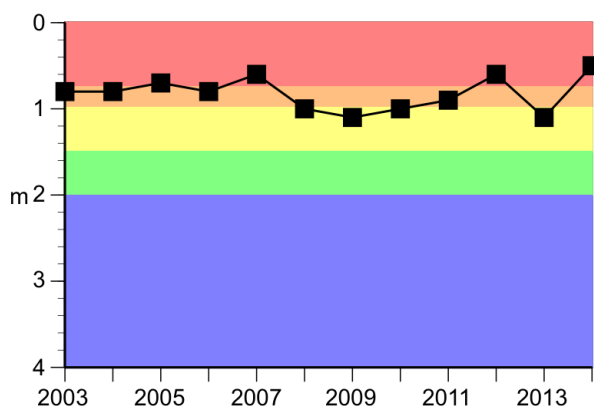
Figur 28. Siktdjupet i augusti i Snuggan under åren 2003-2014.

I Snuggan styrs siktdjupet framförallt av vattnets absorbans eller färg, växtplankton har en mindre betydelse för det dåliga siktdjupet, se figur 28 och 29.

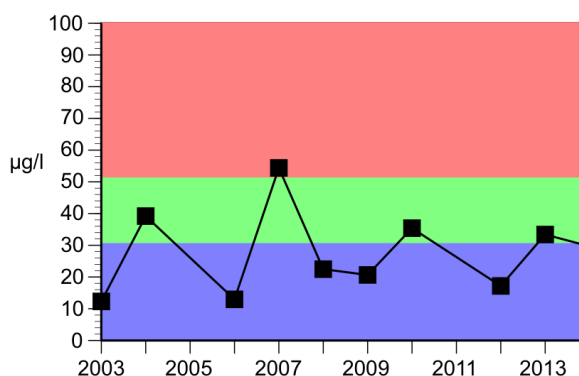
Figur 29. Mängden klorofyll i augusti i Snuggan under åren 2003-2014.

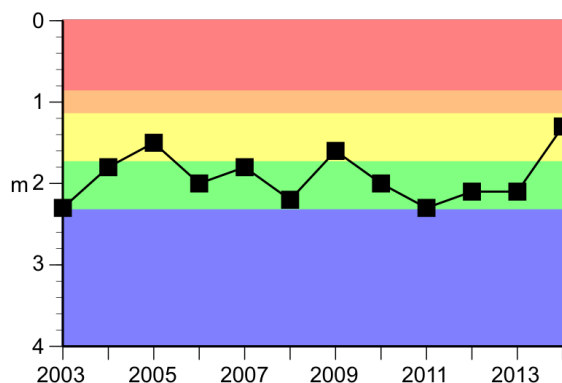
Figur 39. Siktdjupet i augusti i Mörtsjön under åren 2003-2014.

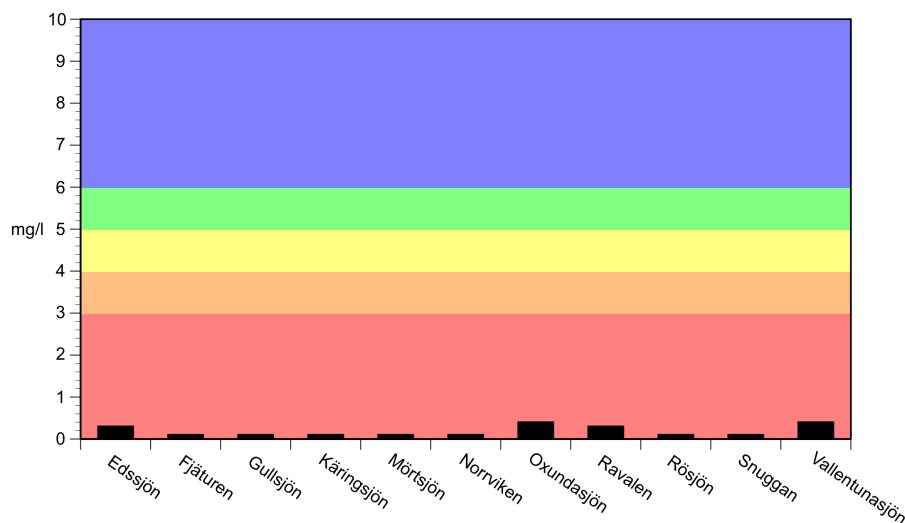
Figur 79. Den ekologiska statusen för syrgas i sjöarna i Oxundaåns avrinningsområde 2012-2014.
