## Sjöar och vattendrag i Oxundaåns avrinningsområde 2017

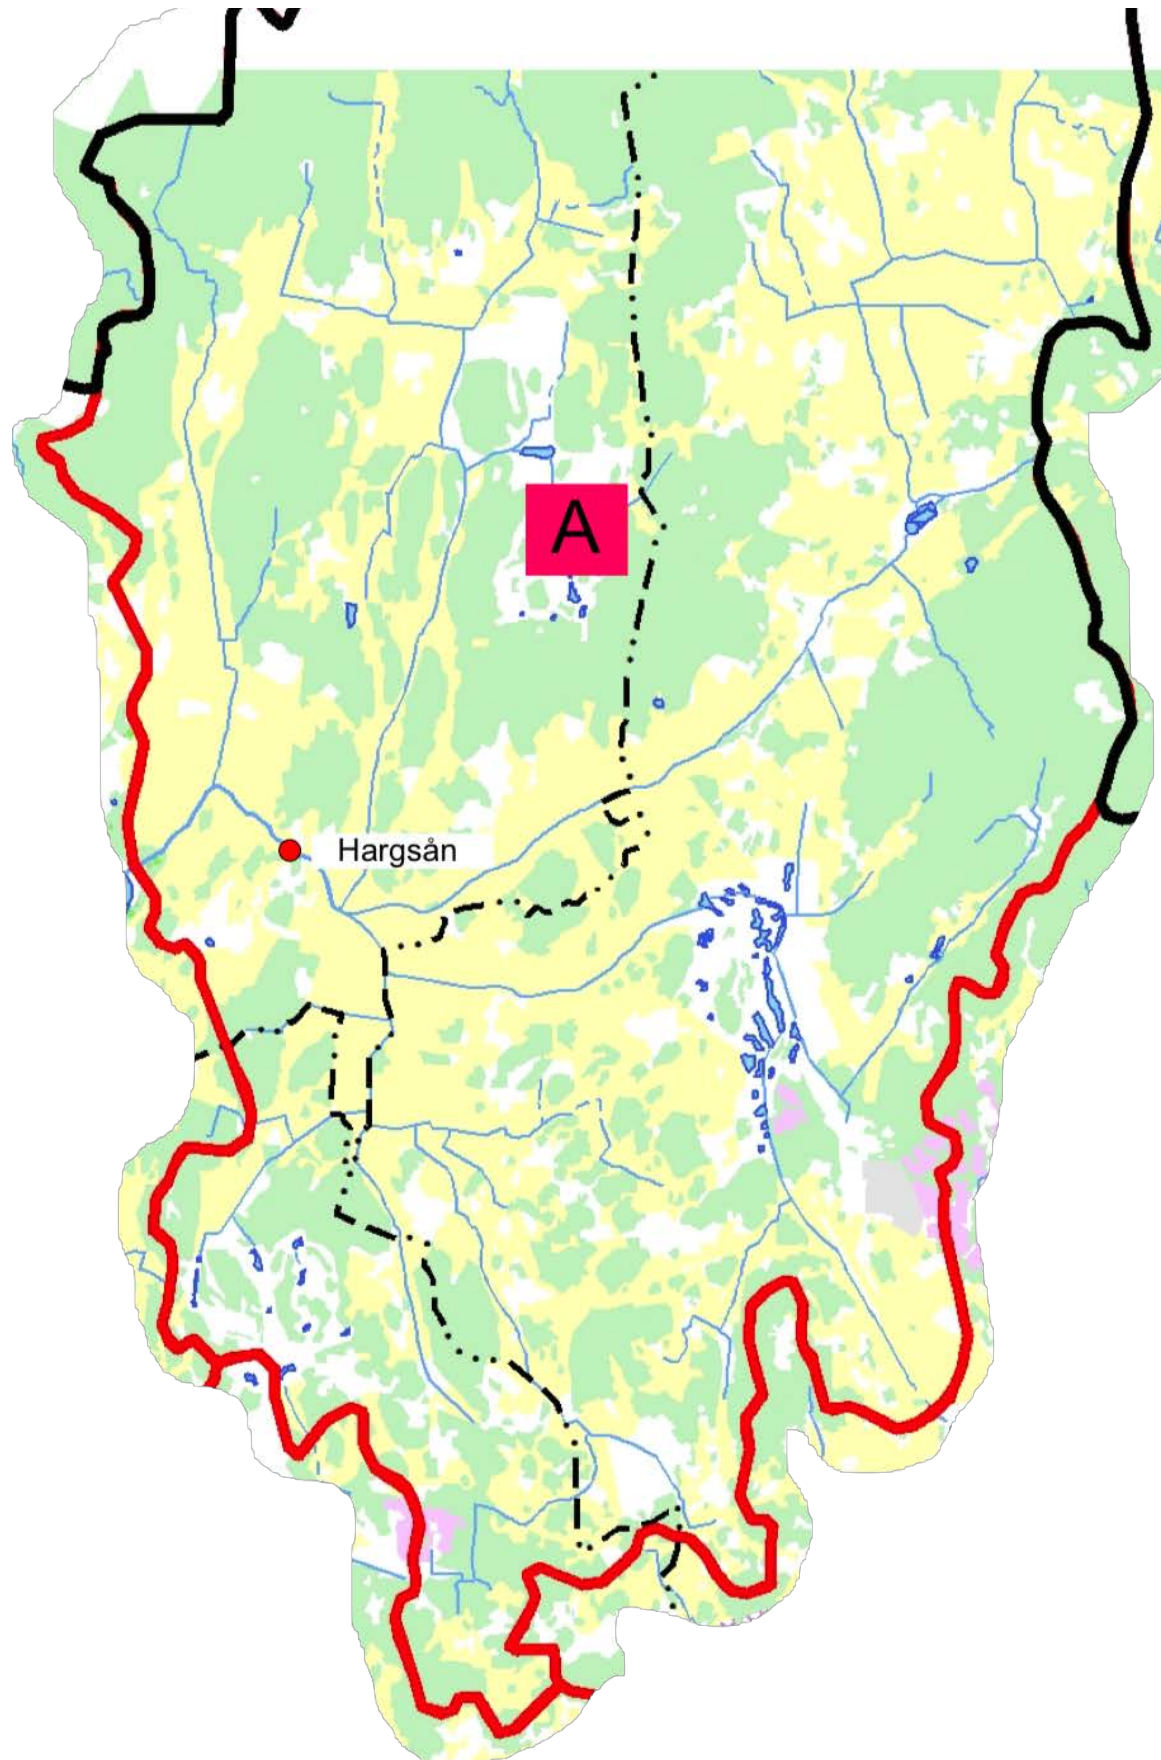
# A. Hargsåns avrinningsområde

| Vattendrag | bottenfauna | kiselalger | näringsämnen | försurning | Ekologisk status - VISS | Ekologisk status - Oxunda vattensamverkan |
| Hargsån | 2014** | 2016-2017** | * | * | kiselalger | bottenfauna/kiselalger |

- Grumligare vatten i Fysingen, trend mot högre halter fosfor.
- Sämre vattenkvalitet i Hargsån jämfört med 2010

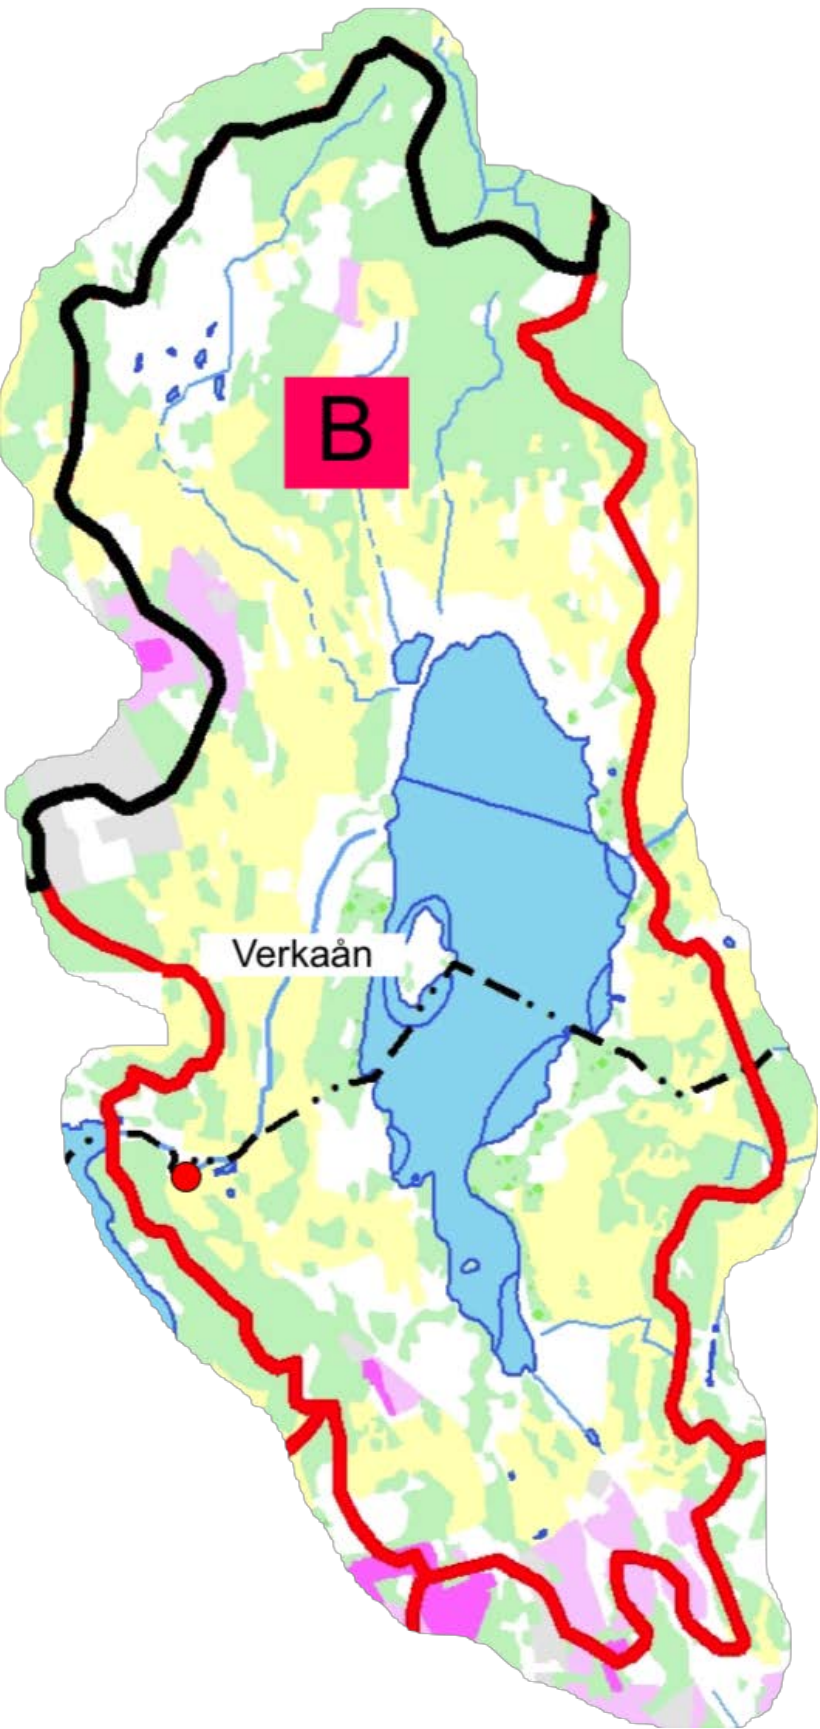
# B. Fysingen-Verkaån

| Sjö | växtplankton | klorofyll | makrofyter | fisk | näringsämnen | siktdjup | syrgas | försurning | SFÄ <sup>ΔΔ</sup> | Ekologisk status - VISS | Ekologisk status - Oxunda vattensamverkan |
| Fysingen* | * | * | * | 2009* | * | * | | * | koppar och uran | växtplankton | ej undersökt |

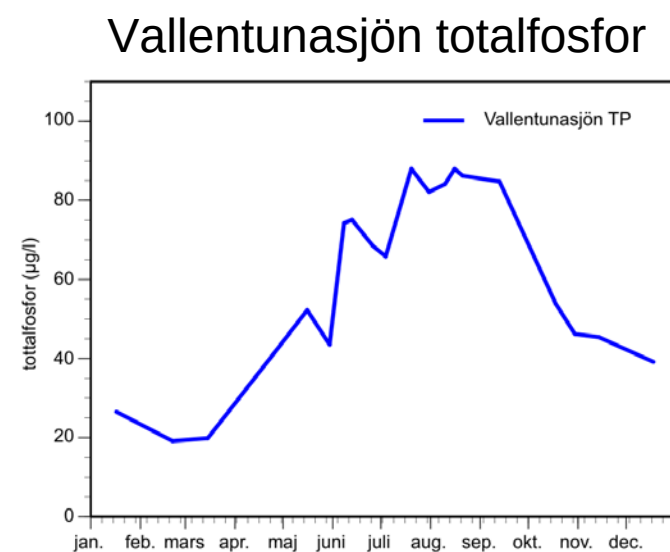
| Sjö | växtplankton | klorofyll | makrofyt | fisk | näringsämnen | siktdjup | syrgas | försurning | SFÄ <sup>ΔΔ</sup> | Ekologisk status - VISS | Ekologisk status - Oxunda vattensamverkan |
|---|---|---|---|---|---|---|---|---|---|---|---|
| Vallentunasjön | | | * | 2015 <sup>Δ</sup> | | | | | ammoniak och uran | Bedömning VISS*** | växtplankton |

- Vallentunasjön - Fortfarande mycket näringsrik sjö

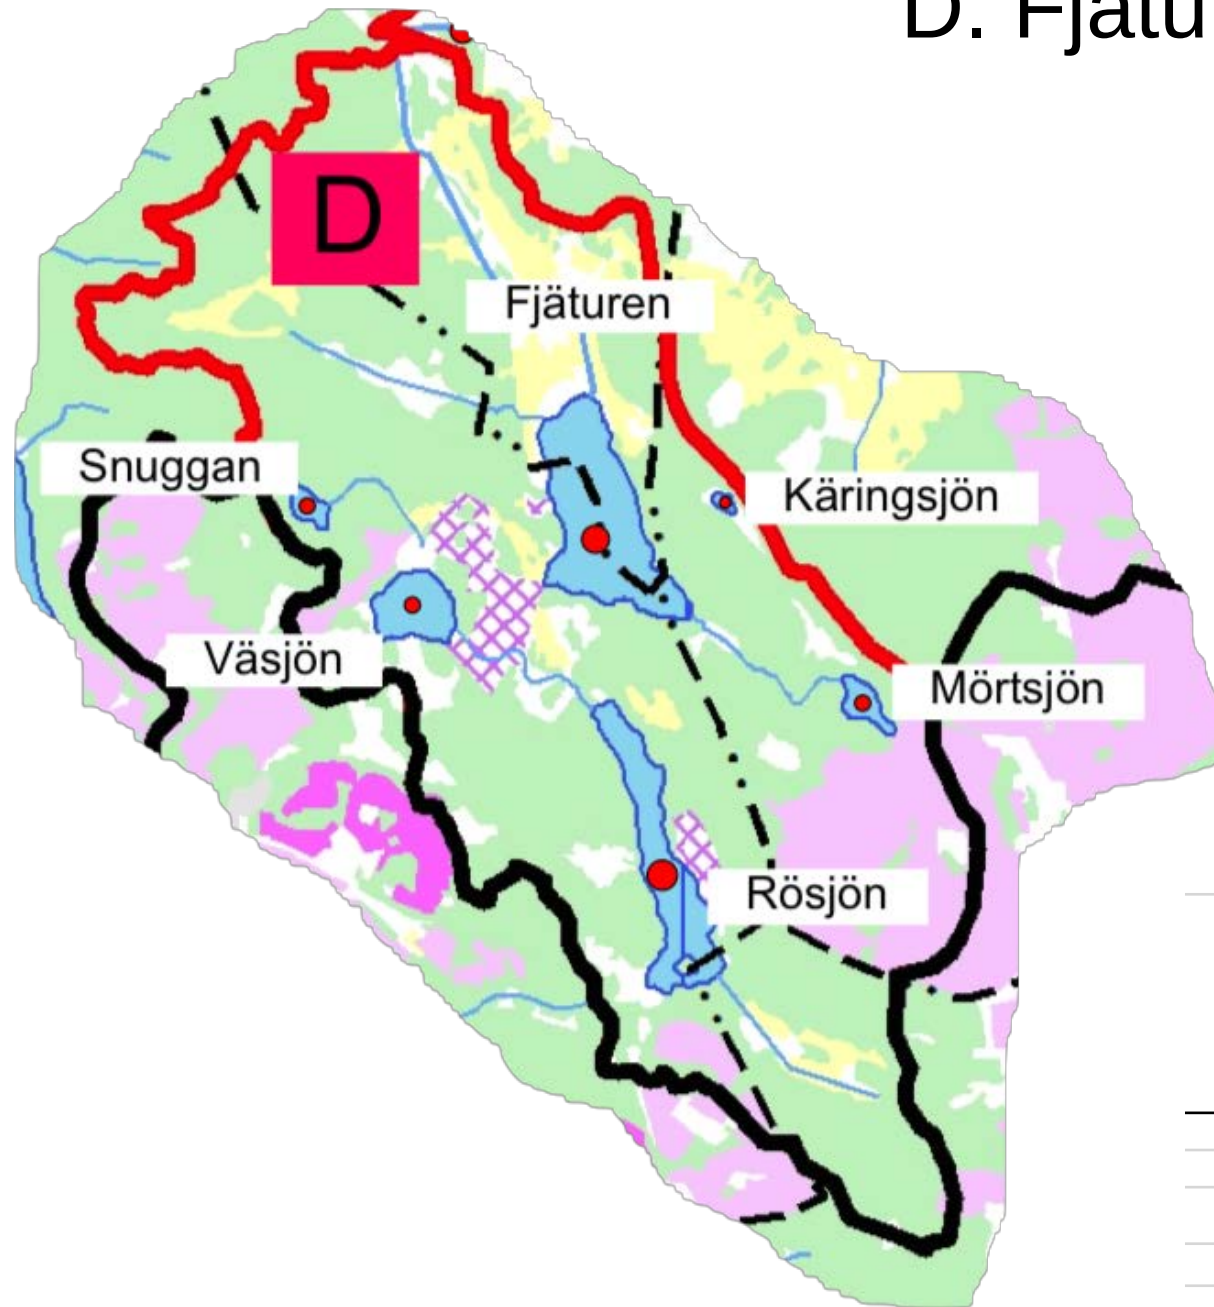
## D. Fjäturens avr

| Sjö | växtplankton | klorofyll | makrofyter | fisk | näringsämnen | siktdjup | syrgas | försurning | SFÄ <sup>ΔΔ</sup> | Ekologisk status - VISS | Ekologisk status - Oxunda vattensamverkan |
| Snuggan | | | | | | | | | uran | ej klassad | växtplankton |
| Fjäturen | | | | | | | | | uran | ej klassad | växtplankton |

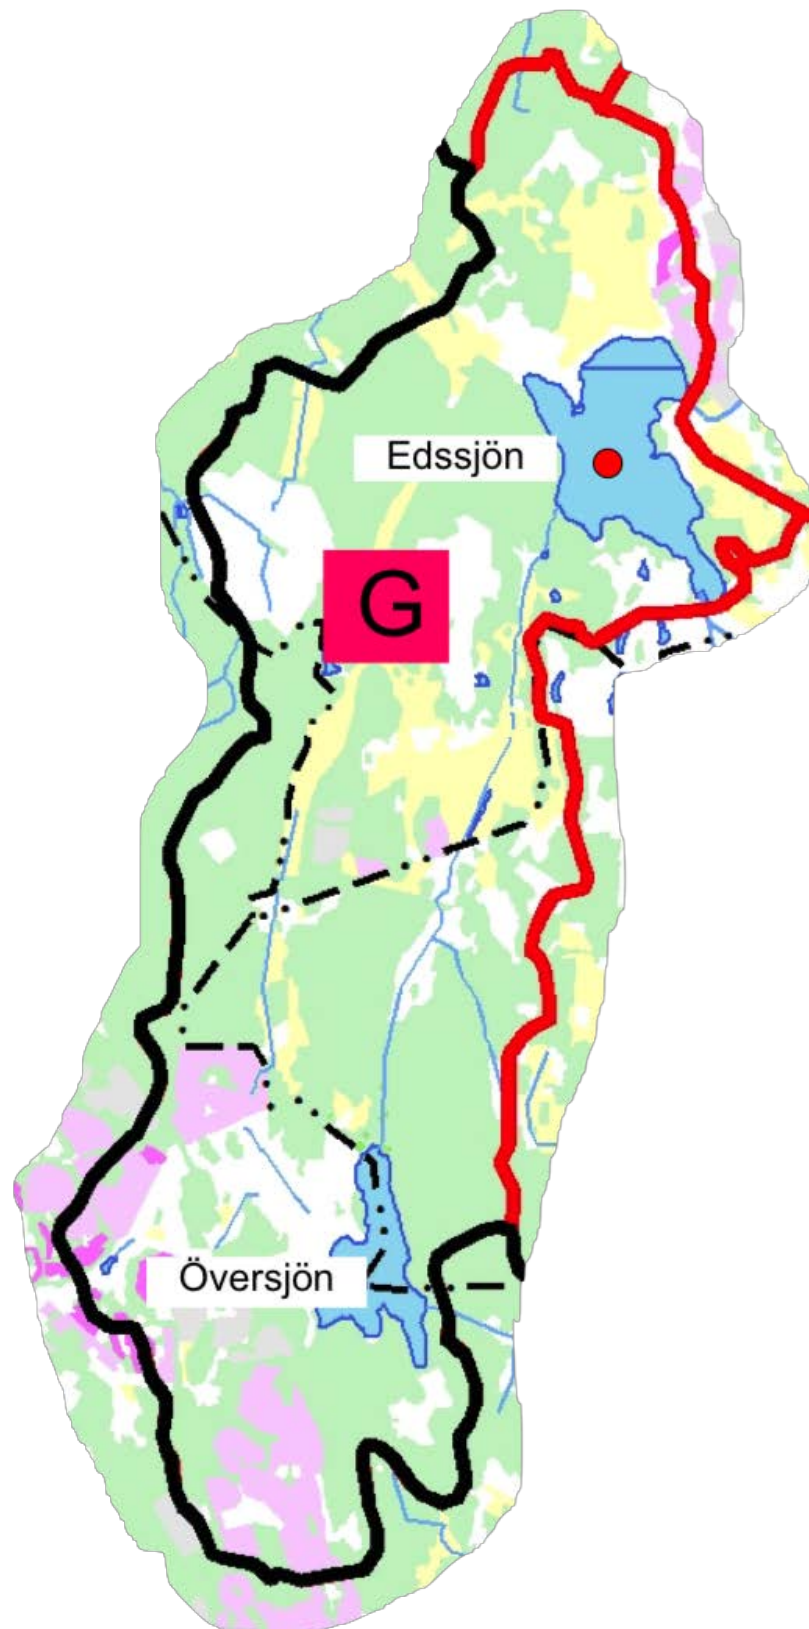
# G. Översjön-Edssjön

| Sjö | växtplankton | klorofyll | makrofyter | fisk | näringsämnen | siktdjup | syrgas | försurning | SFA <sup>ΔΔ</sup> | Ekologisk status - VISS | Ekologisk status - Oxunda vattensamverkan |
| Edssjön | | | | 2016 <sup>Δ</sup> | | | | | ammoniak, arsenik och uran | växtplankton/fisk/makrofyter | växtplankton |

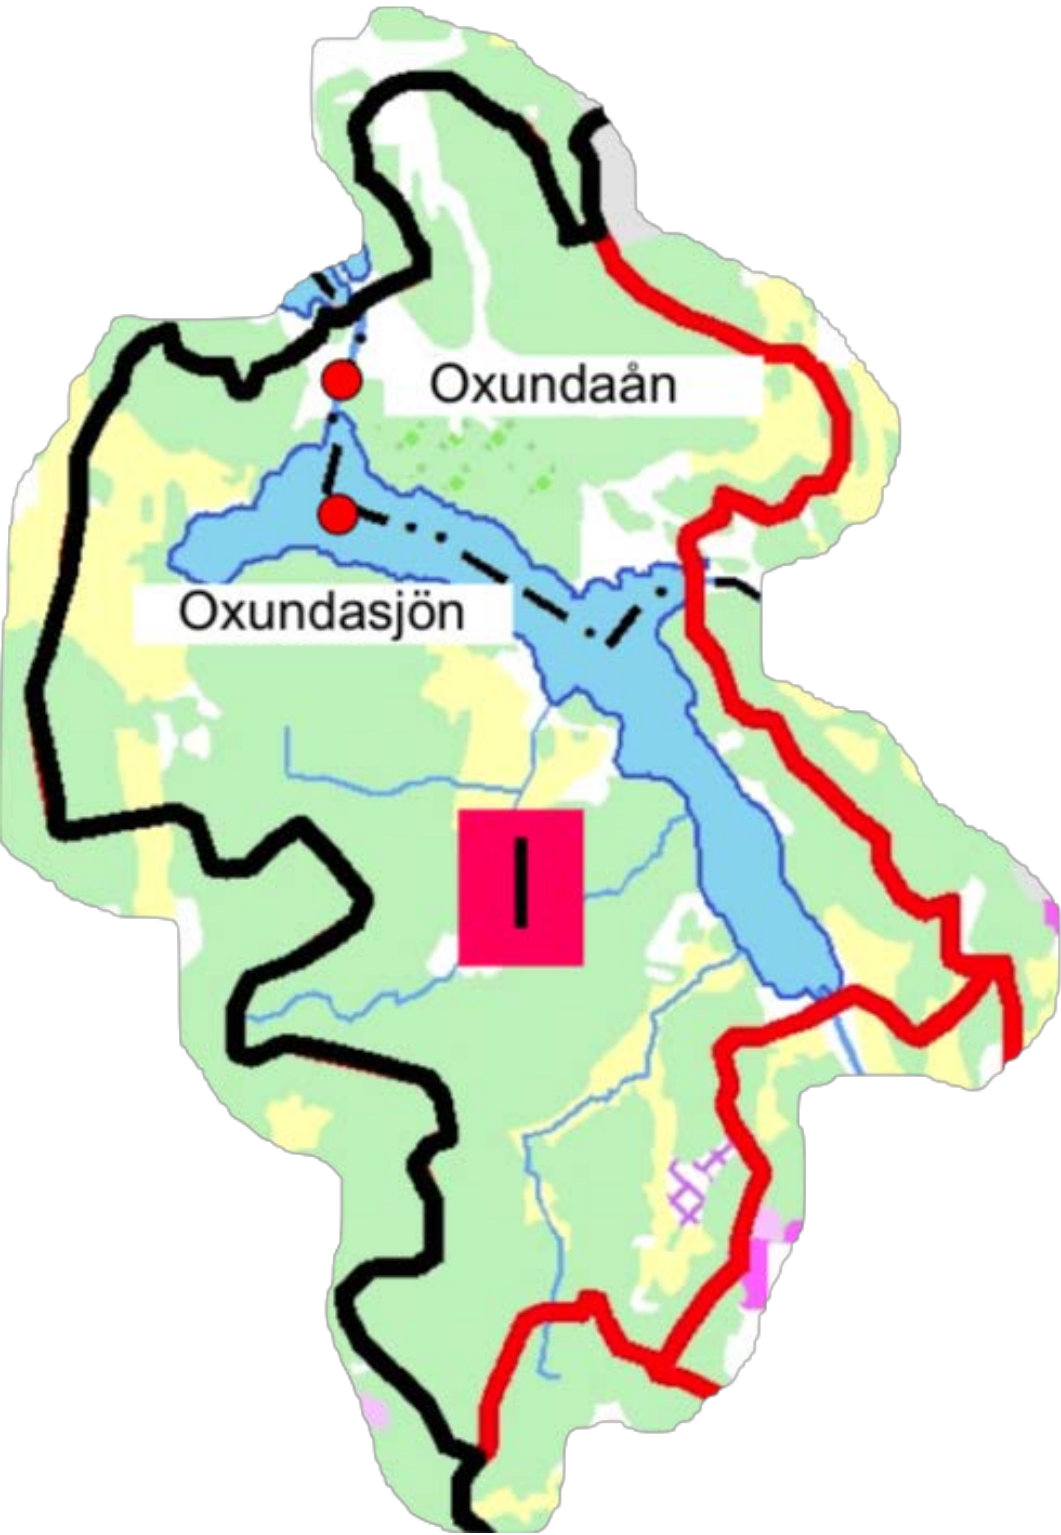
# I. Oxundasjön-Oxundaån

| Sjö | växtplankton | klorofyll | makrofyter | fisk | näringsämnen | siktdjup | syrgas | försurning | SFÄ <sup>ΔΔ</sup> | Ekologisk status - VISS | Ekologisk status - Oxunda vattensamverkan |
| Oxundasjön | | | | 2016 <sup>A</sup> | | | | | arsenik och uran | fisk | växtplankton/makrofyter |

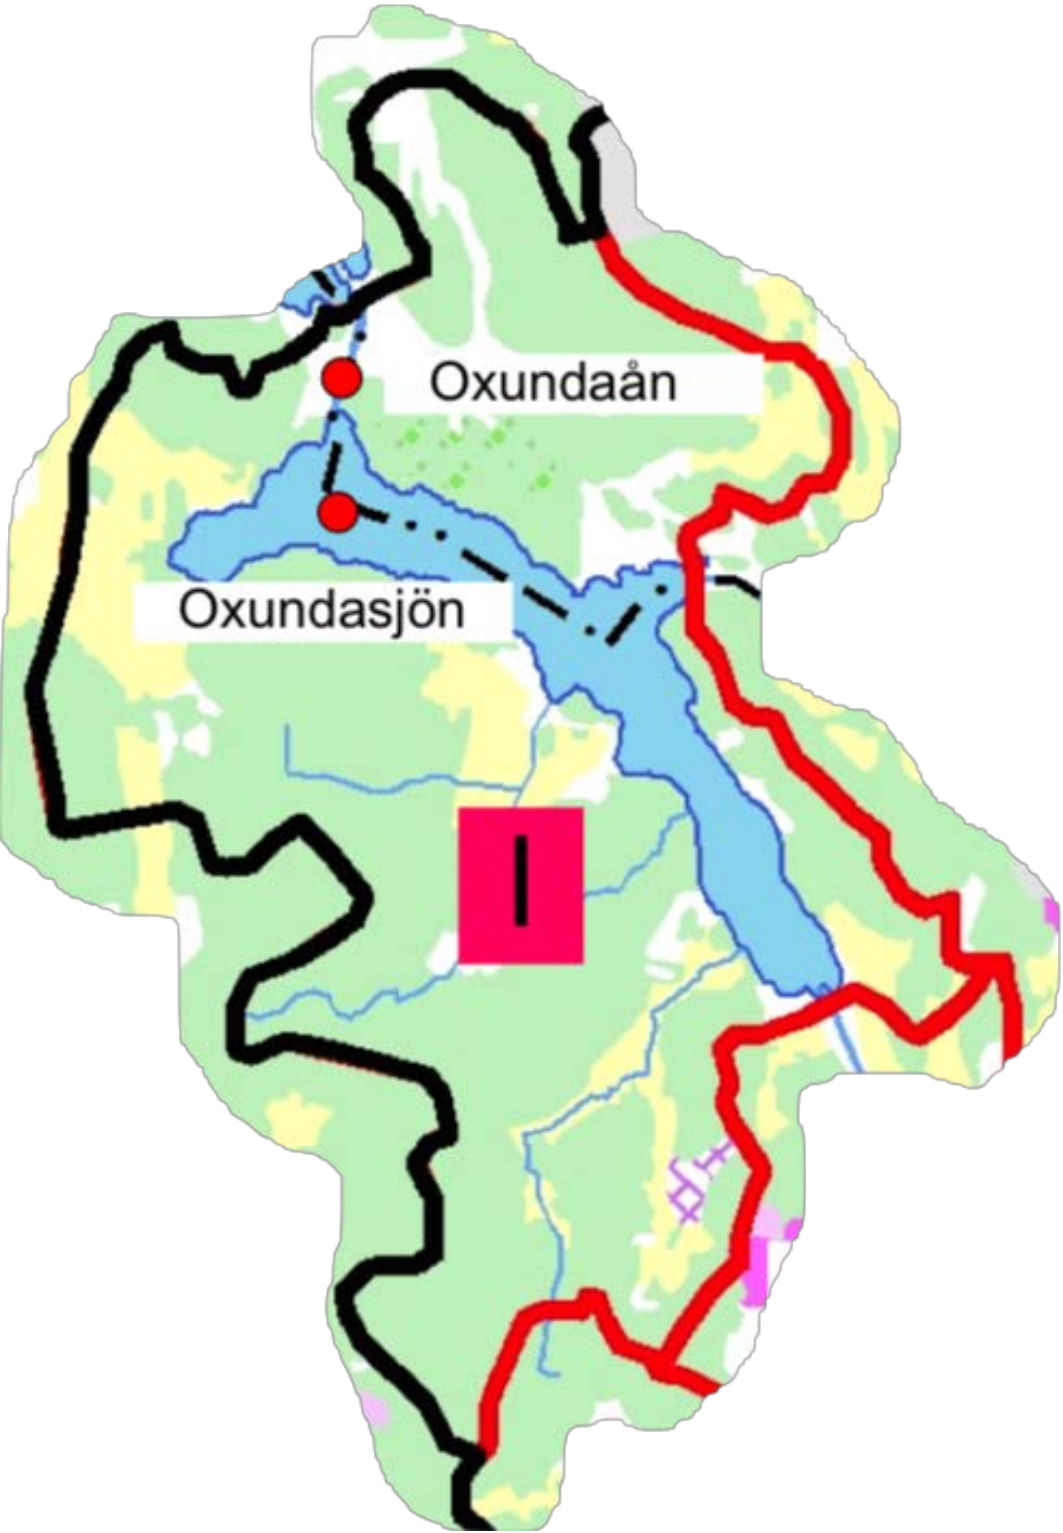
# I. Oxundasjön-Oxundaån

| Vattendrag | bottenfauna | kiselalger | näringsämnen | försurning | Ekologisk status - VISS | Ekologisk status - Oxunda vattensamverkan |
| Oxundaån | 2014** | 2016-2017** | * | * | kiselalger | bottenfauna/kiselalger |
