## Slutrapport

# Åtgärder för minskat kväve- och fosforläckage från hästgårdar inom Oxundaåns avrinningsområde.

Diarienumr.: TRN 2015-0038

Slutrapport september 2017

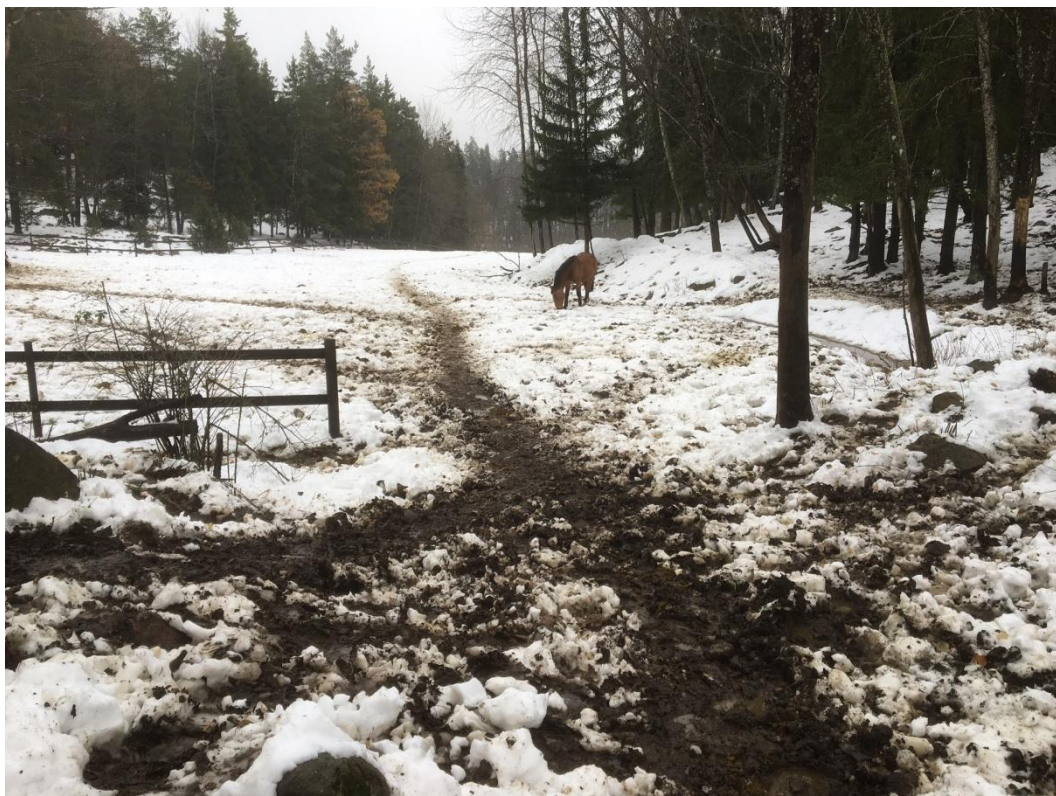
En inte så ovanlig syn på hästgårdar, med kraftigt upptrampade partier.

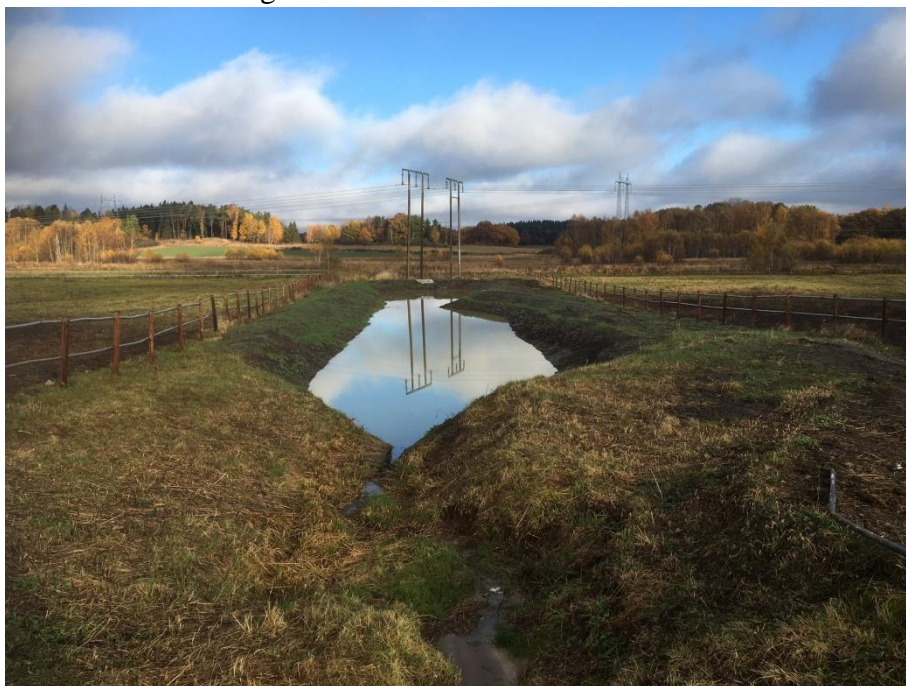
Vy över den fosfordamm som anlagts på Stora Alby.
