## **Vattenkemiskundersökning av Edsån 2005**

Naturvatten i Roslagen  
Norr Malma 4201  
761 73 Norrtälje

Rapport 2006:10

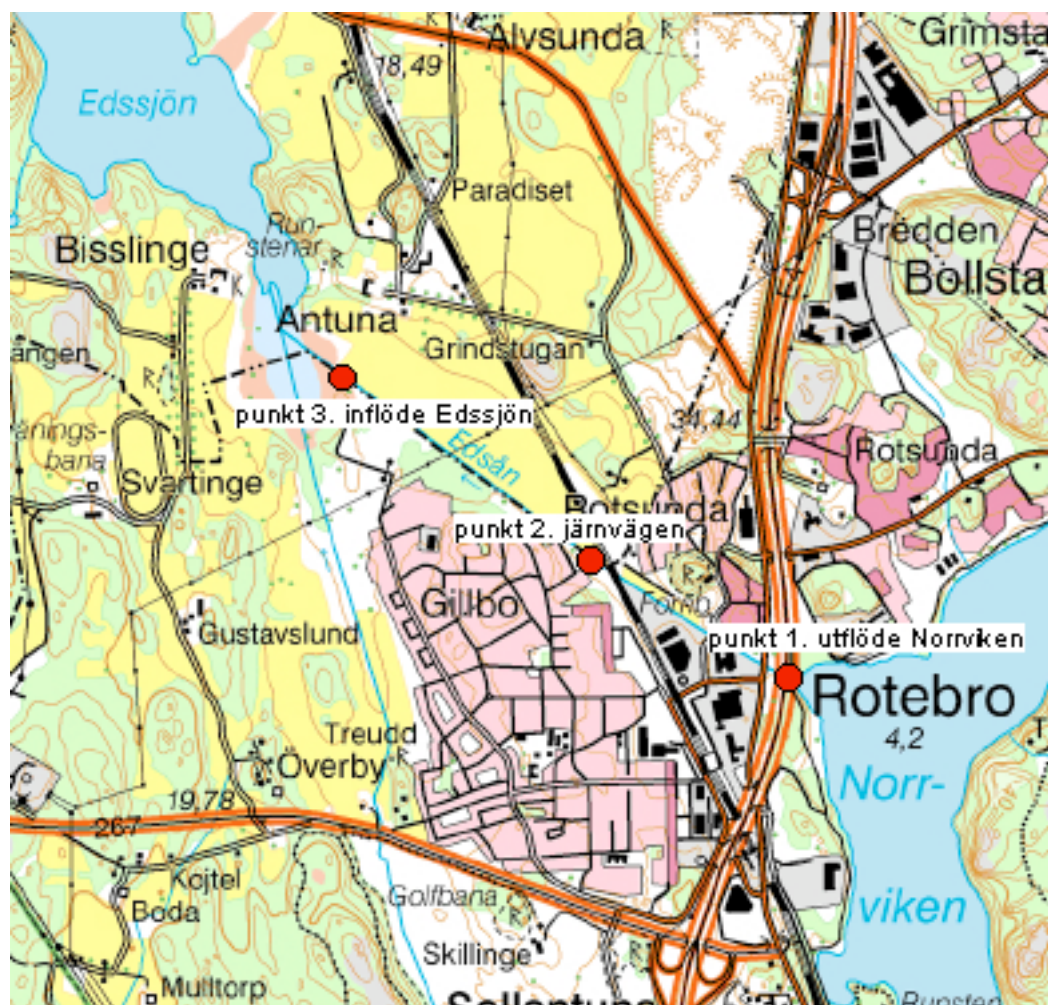
**Figur 1.** Provtagningspunkter i Edsån 2005-2006.

På uppdrag av Oxundaåns vattenvårdsprojekt har Naturvatten i Roslagen AB utfört en vattenkemisk undersökning av Edssån för att utreda åns näringsstatus och eventuell påverkan från kringliggande marker. Undersökningen omfattar tre provtagningspunkter. Provpunkternas läge visas i figur 1. Prov togs vid tolv tillfällen från februari 2005 till januari 2006.
